# **OIKOSULKUMOOTTOREIDEN LAAKERIVIRRAT**

Mittaus ja korjaavat toimenpiteet

Opinnäytetyö  
Toukokuu 2014  
Sähkötekniikka  
Sähkövoimatekniikka

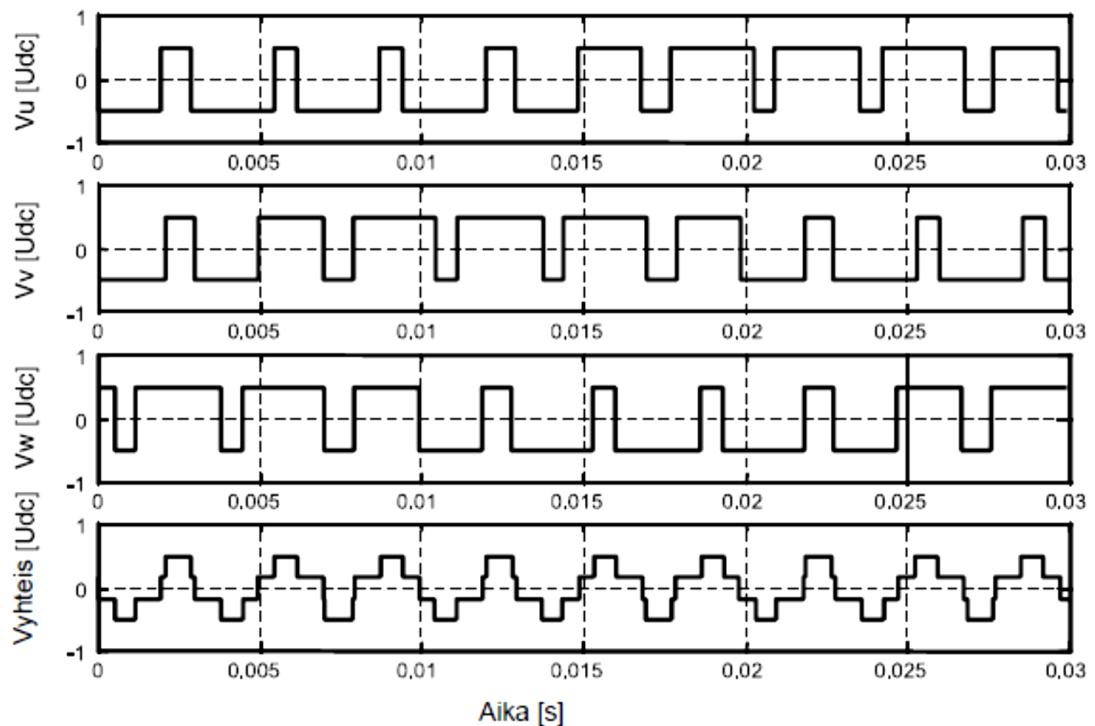
KUVIO 1. Kolmivaiheisen pulssinleveysmoduloidun taajuusmuuttajan vaihejännitteet ja niiden muodostama neutraali-jännite, eli yhteismuotoinen jännite (ABB 2000, 8).

Tämä yhteismuotoinen jännite muodostuu moottorin käämityksen tähtipisteeseen. Jännite on yleensä hyvin korkeataajuinen. Siemensin valmistamissa Sinamics- sarjan taajuusmuuttajissa pulssitaajuus on 1,25 kHz tehdasasetuksena (Siemens 2013, 23). Yhteismuotoinen jännite sisältää kuitenkin huomattavasti korkeampia taajuuksia kytkinkomponenttien erittäin nopean kytkennän vuoksi. Nykyisin yleisesti taajuusmuuttajissa käytetty kytkinkomponentti on suuritehoinen bipolaaritransistori, eli IGBT-transistori (Laughton & Warne 2003, 660). Päällekytketymisaika IGBT-komponentilla on alle 100 ns, joka aiheuttaa 10 MHz taajuuskomponentin (Laughton & Warne 2003, 595).

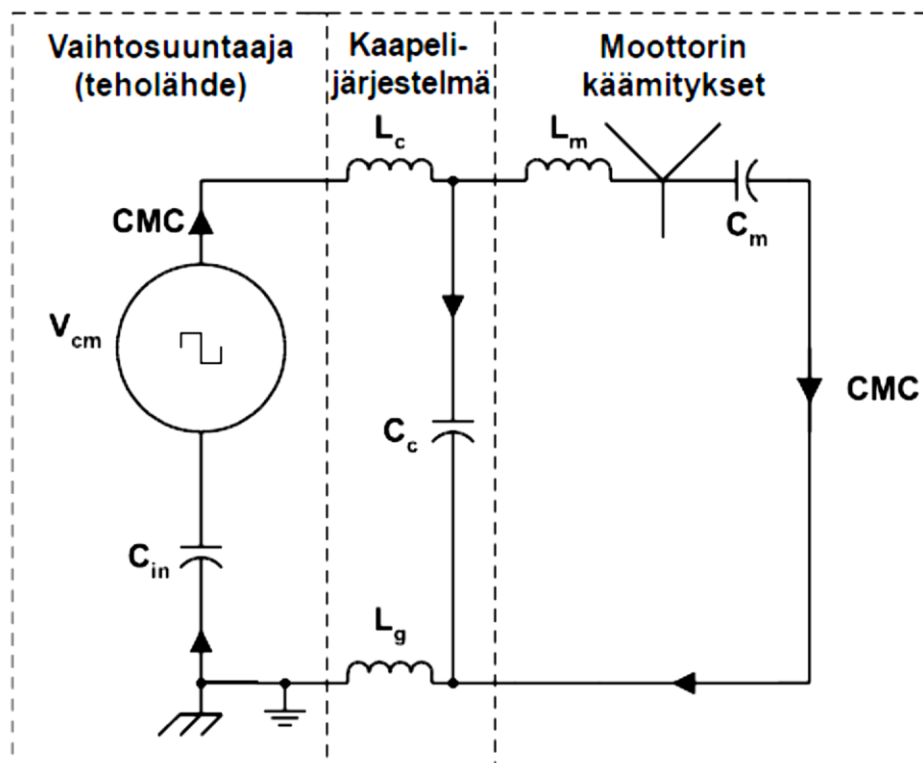
KUVIO 2. Taajuusmuuttajan ja oikosulkumoottorin yhteismuotoisen jännitteen virtapiiri (ABB 2000, 9).

tuu syöttökaapelin vaihejohtimen ja PVC-eristeellä erotetun PE-johtimen välille. Moottorin rungosta eristetty käämitys muodostaa pienen kapasitanssin. Nämä kapasitanssiarvot ovat hyvin pieniä, eli niissä on pienillä taajuuksilla suuri impedanssi. Kuitenkin yhteismuotoisen jännitteen taajuuden ollessa erittäin korkea, muodostuu kapasitanssien kautta pieni-impedanssinen reitti yhteismuotoiselle virralle. (ABB 2000, 9.) Kuviossa 2 on esitetty yksinkertainen malli järjestelmän induktanssien ja kapasitanssien vaikutuksesta yhteismuotoisen virran, CMC, kannalta. Vaihtosuuntaaja tuottaa yhteismuotoisen virran, joka kulkee syöttökaapeloinnin induktanssien  $L_c$  ja moottorin käämi-induktanssien  $L_m$  kautta moottorin tähtipisteeseen. Virta jatkaa tähtipisteestä moottorin hajakapasitanssien  $C_m$  kautta moottorin runkoon. Rungosta virta päättyy laitoksen maadoitusjärjestelmän  $L_c$  kautta takaisin vaihtosuuntaajan runkoon, josta se puolestaan päättyy takaisin yhteismuotoisen virran lähteeseen vaihtosuuntaajan ja sen rungon kapasitanssin  $C_{in}$  kautta. Virralla on lisäksi toinen reitti kaapelien kapasitanssin  $C_c$  kautta. Tämä virta osaltaan nostaa moottorin rungon potentiaalia maadoitusjärjestelmän induktanssin  $L_g$  takia.

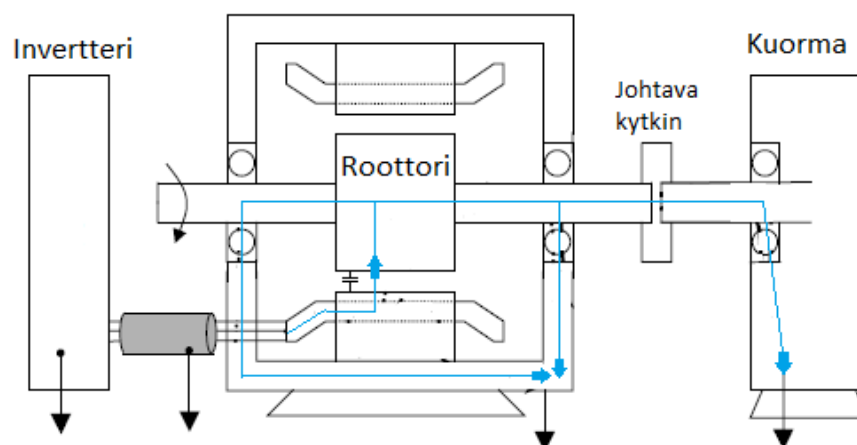
KUVIO 3. EDM –laakerivirran mahdolliset kulkureitit (Michigan Air 2002, 2. Muokattu).

Koska koneen roottorin ja staattorin, sekä laakerin kehien välillä on kapasitanssia, nousee roottorin jännite korkeataajuisen yhteismuotoisen jännitteen takia. Roottorin jännitettä kutsutaan akselijännitteeksi. Kun tämä jännite nousee riittävän suureksi, ylittyy koneen laakerien rasvakalvon läpilyöntikestoisuus ja energia purkautuu koneen runkoon aiheuttaen kipinätyöstöä laakerin osissa. (Ahola 2011, 19). Energia voi purkautua myös maapotentiaaliin kuormakoneen laakereiden tai hammasryntöjen kautta ja vahingoittaa niitä. Kuviossa 3 on esitelty mahdolliset EDM – laakerivirran reitit yksinkertaistaen kuormakone vain yhdellä laakerilla varustetuksi.

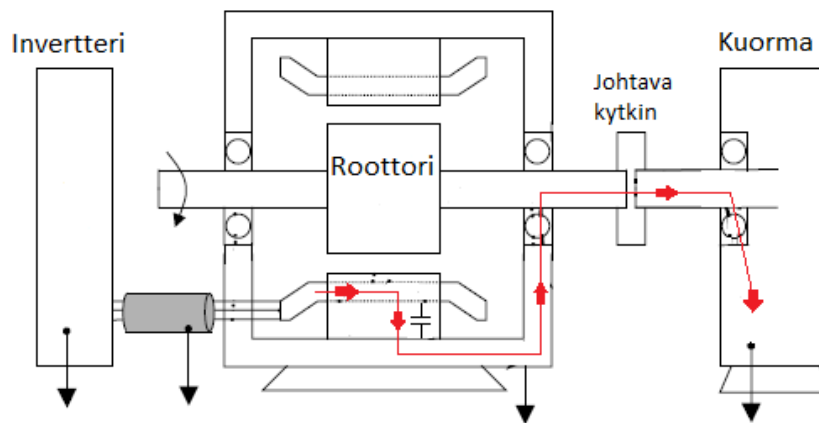
KUVIO 4. Akselin maadoitusvirran kulkureitti (Michigan Air 2002, 2. Muokattu).

Akselia pitkin maadoittuva virta voi syntyä, kun moottorin rungon impedanssi yhteismuotoisen virran lähteeseen on suurempi, kuin kuormakoneen vastaava impedanssi (Särkimäki 2009, 21). Tämän kaltainen tilanne syntyy helposti, jos moottorin runko on maadoitettu vain syöttökaapeleiden maadoitusjohtimilla ja kuormakoneena on vaihdelaatikko tukevassa ja hyvin raudoitettussa jalustassa. Virta kulkee sekä moottorin laakerin läpi, että mahdollisesti kuormakoneen laakerin läpi vaurioittaen näitä. Virta voi kulkea myös esimerkiksi vaihdelaatikon hammasrynnön läpi, jolloin hammastukset voivat vikaantua enenaikaisesti (Lumia 2013, 11). Kuviossa 4 on esitetty akselin maadoitusvirran kulureitti. Akselin maadoitusvirta syntyy moottorin rungon potentiaalin noustessa jännitteen suuren  $du/dt$  arvon takia (Särkimäki 2009, 21).

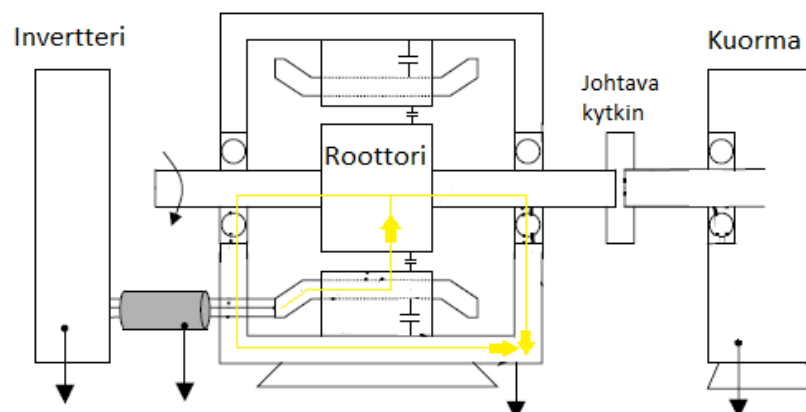
KUVIO 5. Kapasitiivisen purkausvirran mahdolliset kulkureitit (Michigan Air 2002, 2. Muokattu).

Korkea yhteismuotoisen jännitteen  $du/dt$  arvo saa aikaan korkeataajuisia virtoja, jotka kulkevat kapasitiivisesti staattorin käämityksestä roottoriin ja laakereiden kautta koneen runkoon (Särkimäki 2009, 18). Koska virta kulkee kapasitiivisesti, se ei aiheuta kipinöintiä laakerin vierintäpinnoilla (Lumia 2013, 13). Virta on tyypillisesti myös hyvin pieni, luokkaa 5 – 10 mA (Särkimäki 2009, 19). Kuviossa 5 on esitetty kapasitiivisen purkausvirran mahdolliset kulkureitit moottorikäytössä.

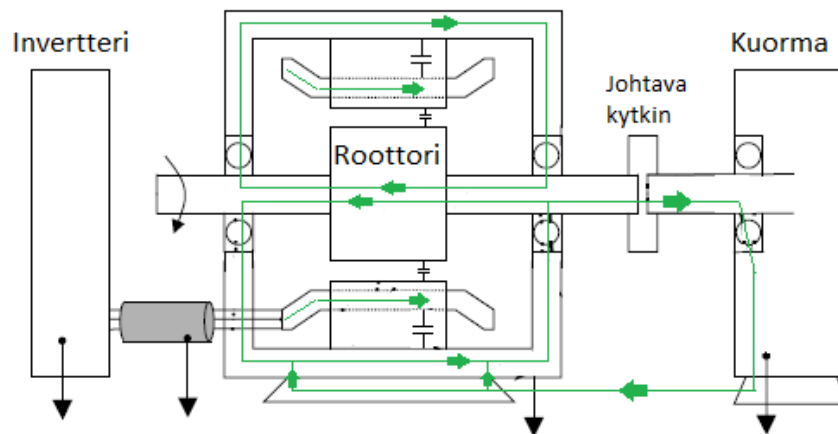
KUVIO 6. Kiertovirran mahdolliset kulkureitit (Michigan Air 2002, 2. Muokattu).

Kiertovirran syntymekanismi on monimutkaisempi, kuin muiden laakerivirtatyyppejen. Vaihtosuuntaajan kytkinkomponentin kytkentätilanne aiheuttaa yhteismuotoisen jännitteen muutoksen moottorin tähtipisteessä. Koska moottorin käämityksen ja rungon välillä on kapasitanssi, muodostuu yhteismuotoisen jännitteen muutoksen seurauksena koneen pituussuunnassa rungossa etenevä virtapulssi. (Ahola 2011, 20). Pituussuunnassa etenevä virtapulssi muodostaa magneettikentän roottorin ympärille. Tämän vaikutuksesta roottorin eri päiden välille syntyy jännite-ero. Mikäli jännite-ero on riittävän suuri, syntyy moottorin sisällä laakereiden kautta kiertävä virta. (Särkimäki 2009, 20). Kuviossa 6 on esitetty kiertovirran mahdolliset kulkureitit.

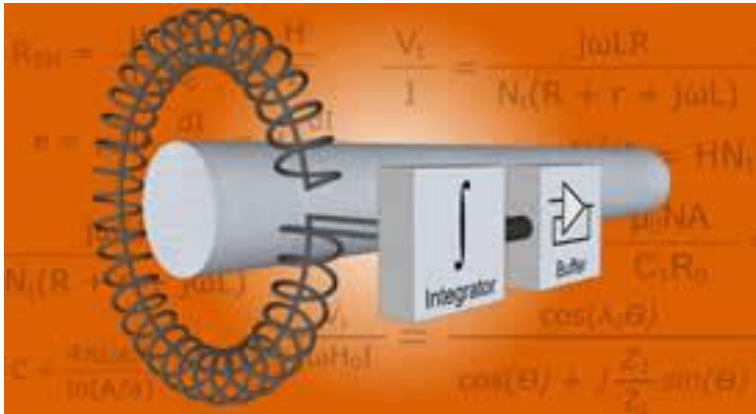
KUVIO 7. Rogowskin kelan periaatteellinen rakenne (Power Electronic Measurements Ltd 2013).

Käytetyin mittalaite laakerivirtojen mittaukseen on **Rogowski** -tyyppinen kela. Tiedemies Walter Rogowskin mukaan nimetty kela mittaa lävitseen kulkevasta virrasta vain vaihtojännitekomponentin ja kaistanleveys saadaan hyvin suureksi, luokkaa 1 Hz...16 MHz. (Power Electronic Measurements Ltd 2013.)

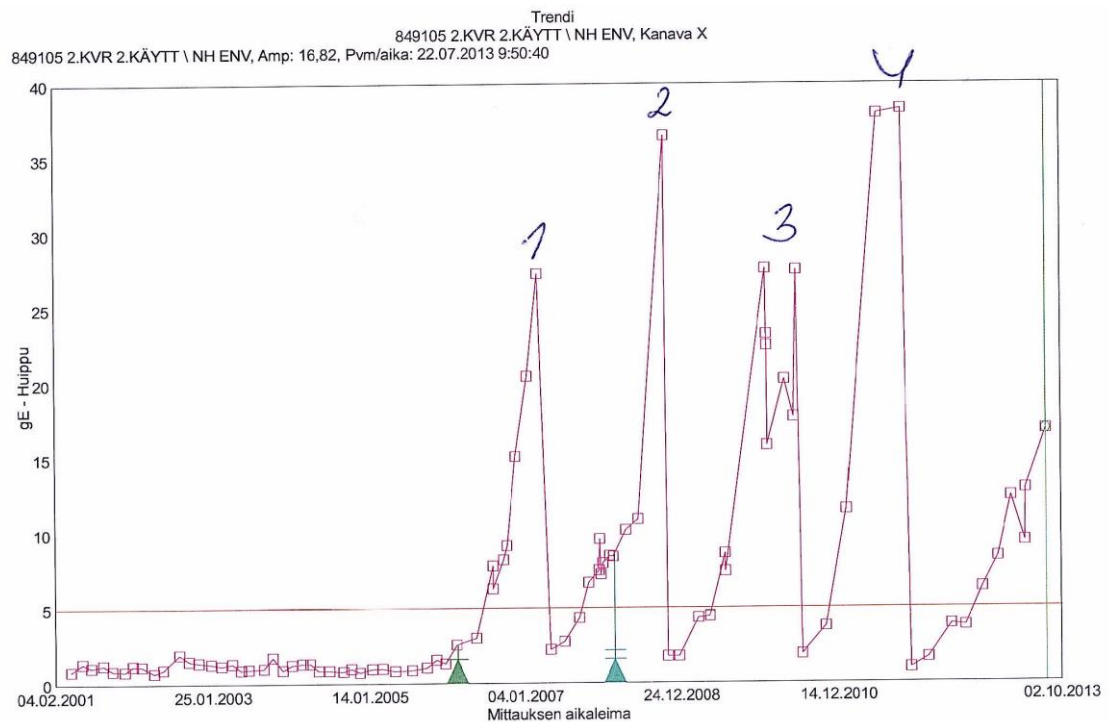
KUVIO 8. 2B ryhmän moottorin värähtelytasotrendi 12 vuoden ajalta.

Kuitenkin kuviosta 8 havaitaan, että moottori on vaihdettu alle 2 vuoden välein. Samalla nähdään, että moottori on käynyt vuodesta 2001 vuoden 2005 loppuun värähtelytasojen nousematta lainkaan. Näiden asioiden valossa voidaan todeta, että moottorin laakerien tuhoutuminen on johduttava laakerien läpi kulkevasta virrasta. Värähtelytasot eivät vielä ole hälyttävää luokkaa, mutta moottori todennäköisesti vaihdetaan lähitulevaisuudessa. Ongelma ei siis välttämättä poistunut hiilen asentamisella D-päähän ja minun tehtäväni oli jatkaa tästä asian selvitystä.

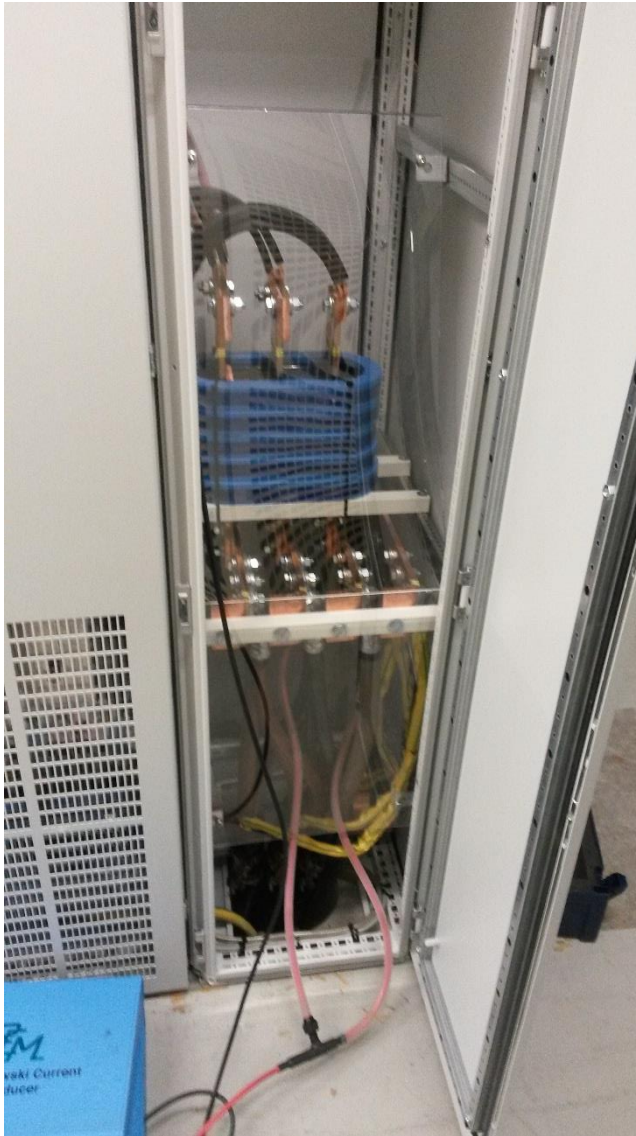
KUVA 1. CMF-suodatin (sininen) Sinamics vaihtosuuntaajan lähdössä (Kuva: Joni Järvi 2013).

Jokaisen vaihtosuuntaajan lähtöön asennettiin CMF-suodattimet. Suodattimet mitoitettiin kohteen tehon ja mitattujen häiriötaajuuksien perusteella. Kuvassa 1 on esitetty CMF-suodatin, josta lähtevää vaihevirtaa mitataan Rogowskin kelalla.

CMF-suodatin on ferriittirengas, jonka läpi tuodaan moottorin syöttökaapelit. Ferriittirengaaseen tehtävä on poistaa suuria vaihtosuuntaajalta lähteviä taajuuksia. Rengas voidaan ajatella lähtöön kytkettynä impedanssina, jonka arvo kasvaa taajuuden kasvaessa (Murata Manufacturing Co., 23). Rengas muuttaa tässä sovelluksessa lähtövirran korkeimmat taajuuksien lämmöksi. Korkeimpien taajuuksien poistaminen moottorilta pienentää yhteismuotoisen jännitteen muutosnopeutta ja pienentää tätä kautta laakerivirran riskiä.

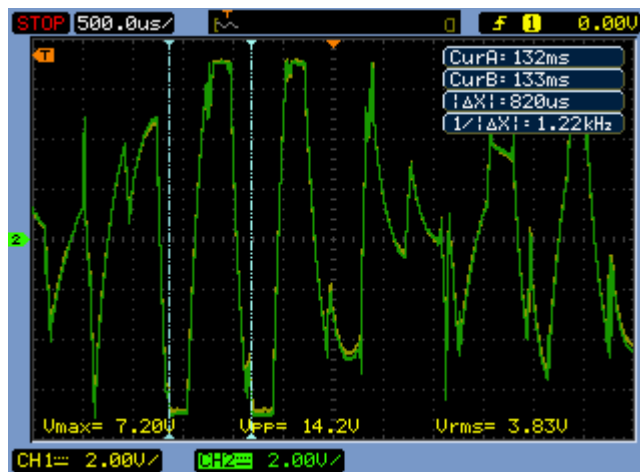
KUVIO 9. Vaihtosuuntaajan lähtövirta mitattuna Rogowskin kelalla.

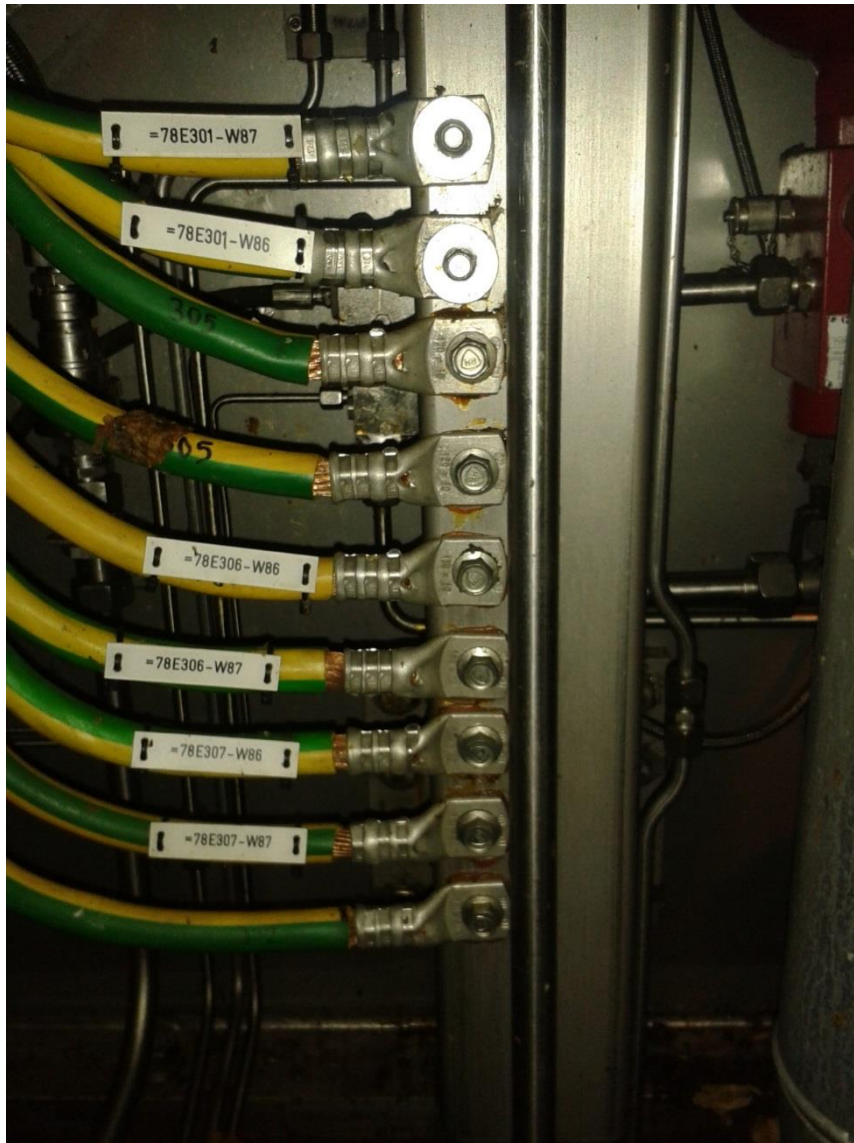
KUVA 2. Keskitelan käyttöjen lisämaadoitukset hoitotason rungossa (Kuva: Joni Järvi 2013).

Toisena toimenpiteenä kohteeseen tehtiin moottoreiden ja välilaakereiden maadoittaminen paperikoneen runkoon. Kuvassa 2 on esitetty lisämaadoitusten kytkentäpiste paperikoneen hoitotason rungossa.

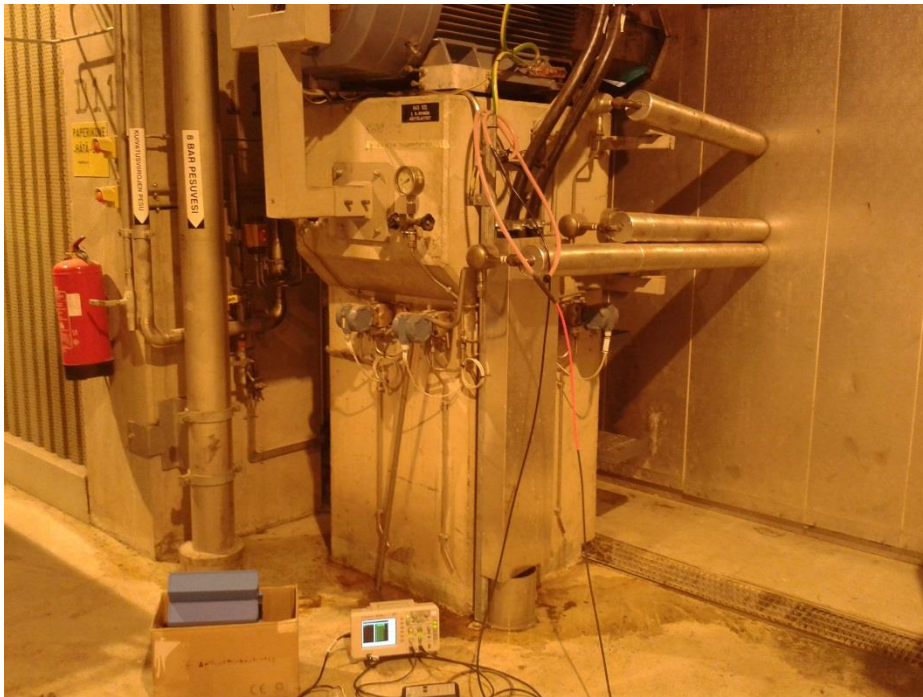
KUVA 3. Lisämaadoituksen virran mittaus Rogowskin keloilla. (Kuva: Joni Järvi 2013).

Suoritimme kohteista kenttämittaukset ennen mitään toimenpiteitä, jotta saadaan referenssiä ulkopuolisten toteuttamiin mittauksiin. Lisäksi 2B-ryhmän osalta oli mittaukset suoritettava joka tapauksessa, koska aiempia laakerivirtamittauksia ei ollut. Mittauksissa käytettiin PSK 7708 standardin mukaisia mittaustapoja. Yrityksen käyttöön laadittiin laakerivirtojen mittauspöytäkirjan Exceliin. Pöytäkirja voidaan tulostaa tyhjänä, kirjata tulokset kentällä ja siirtää ne sähköiseen muotoon erilliseen seurantataulukoon. Mittauspöytäkirja on esitetty liitteessä 2. Kuvassa 3 mitataan moottorilta vaihtosuuntaajalle menevän lisämaadoituksen virtaa kahdella Rogowskin keloilla.

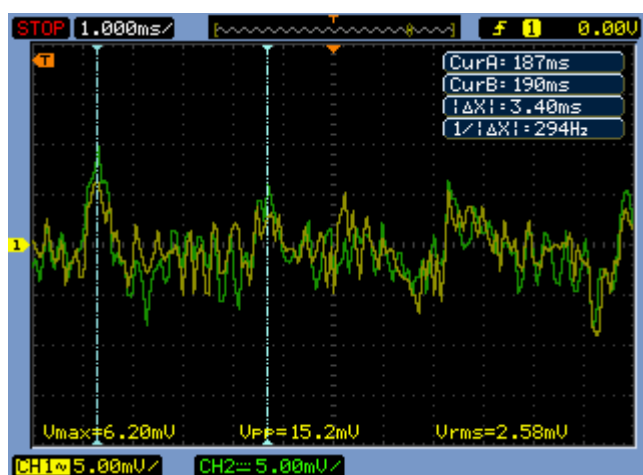
KUVIO 10. 2B-ryhmän käytön toisen moottorikaapelin summavirta.

Suoritimme ensimmäiset mittaukset kohteeseen 27.9.2013 paperikoneen ollessa normaalissa tuotannossa. Tutkimme ensin moottorin syöttökaapeloinnin summavirran ja lisämaadoituksen kautta maadoittuvan virran. Kuviossa 10 on oskilloskooppikuva toisen moottorikaapelin summavirrasta. Myös toisessa moottoria syöttävässä kaapelissa summavirta oli samaa luokkaa. Moottorikaapeleiden yhteenlaskettu summavirran RMS-arvo oli 100 mA ja huippuarvo 250 mA.

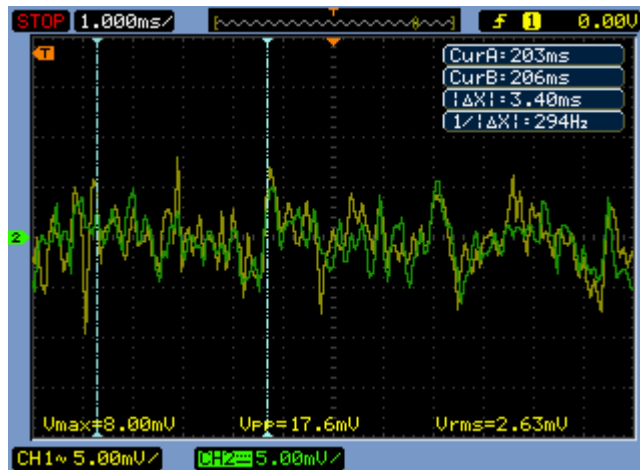
KUVIO 11. 2B-ryhmän käytön moottorin lisämaadoituksen virta.

Kuviossa 11 on oskilloskooppikuva kohteen vaihtosuuntaajalle menevän lisämaadoituksen virrasta. Virran RMS arvo on noin 50 mA ja huippuarvo 160 mA. Virran kuvaajissa on nähtävissä samoja taajuuksia, joten voidaan sanoa, että summavirrasta noin puolet maadoittuu lisämaadoituksen kautta. Kohteessa jää näin ollen mahdollisuus virran maadoittumiselle muuta reittiä.

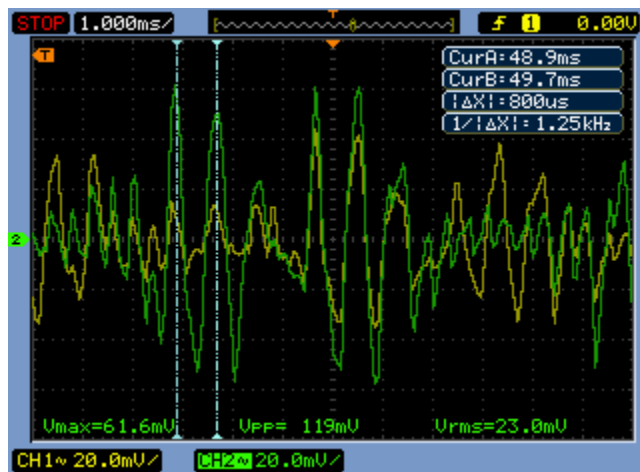
KUVIO 12. Moottorin oikean puolen 1. syöttökaapelin summavirta.

Ensimmäisenä mittasimme moottorin syöttökaapeleiden summavirrat. Moottoriin tulee yhteensä kuusi syöttökaapelia, kolme kumpaakin käämitystä kohti. Kuviossa 12 on esitetty oikean puoleisen 1. syöttökaapelin summavirta. Summavirroissa oli melko suuria eroja eri kaapeleiden välillä. Kuvion 5 summavirta oli suurin kaikista moottorin syöttökaapeleista RMS-virran ollessa 460 mA ja huippuarvon 1,2 A. Moottorin vasemman puoleisen 3. syöttökaapelin summavirta oli pienin RMS-arvon ollessa vain 70 mA ja huippuarvon 100 mA. Kaikista summavirroista oli havaittavissa 1,25 kHz:n, eli kytkentätaajuuden suuruinen taajuuskomponentti.

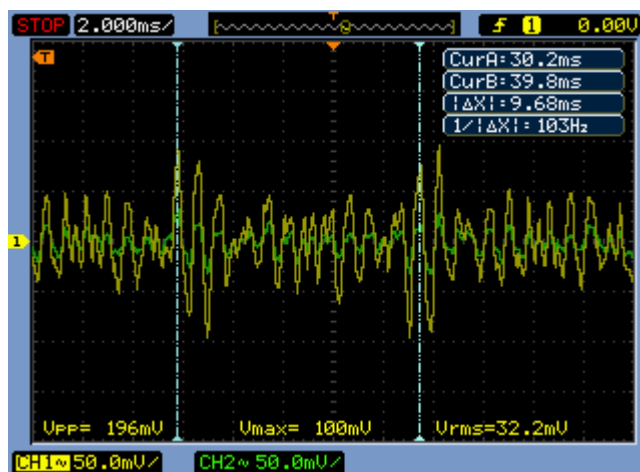
KUVIO 13. Moottorin lisämaadoituksesta taajuusmuuttajalle lähtevä virta.

Moottorilta vaihtosuuntaajan maadoituspisteeseen lähtevän virran RMS-arvo oli 650 mA ja huippuarvo 2 A. Virran perustaajuus oli sama kuin summavirran, eli 1,25 kHz. Virrassa esiintyi lisäksi 100 Hz taajuudella kuviossa 13 näkyviä purskeita. Maadoituksen virta ei sisältänyt korkeita taajuuksia, eli korkeimmat taajuudet eivät maadoitu tätä kautta.

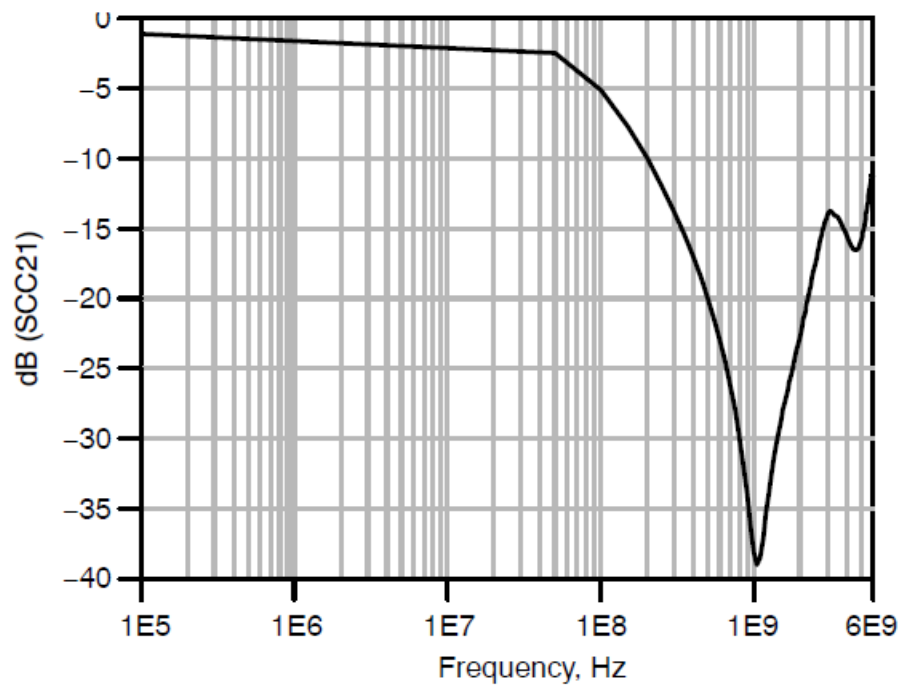
Kuvio 14. Ferriittirenkaan vaimennus taajuuden funktiona (Semiconductor Components Industries, 2011).

Taajuusmuuttajan lähtösuodattimista yleisimmin käytössä on  $du/dt$ -suodin. Sen tarkoituksena on rajoittaa jännitteen nousunopeutta kytkentähetkellä. Pääasiallinen tarkoitus nousunopeuden pienentämisessä on vähentää moottorin eristysten jänniterasituksia (ABB 2013, 64). Koska kiertovirta aiheutuu jännitteen suuresta nousunopeudesta, suodattimen toinen tehtävä on pienentää kierovirran riskiä moottorissa. Toinen käytetty lähtösuodatin on CMF-suodatin, jonka pääasiallinen tehtävä on pienentää laakerivirran riskiä. Suodatin koostuu ferriittirenkaasta, jonka läpi moottorin syöttökaapelit kulkevat joko suoraan tai muutaman kerran renkaan ympäri kierrettyinä. Suodatin on viritetty tietylle taajuudelle, jolla sen vaimennus on suurimmillaan. Suodattimen vaimennus muuttuu jyrkästi taajuuden funktiona esimerkiksi kuvion 14 (s. 38) mukaisesti.

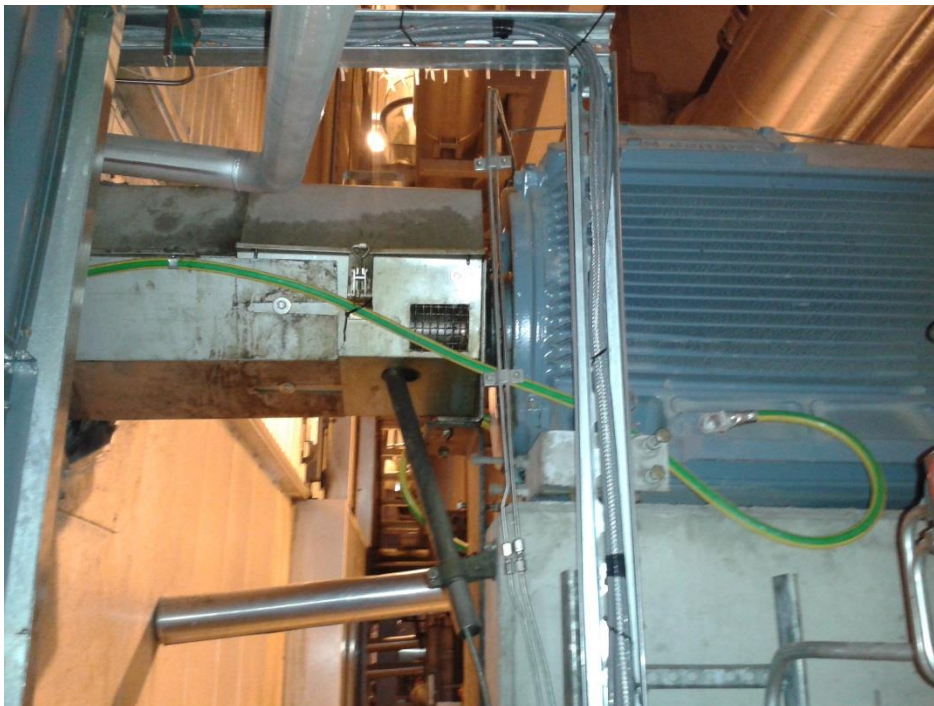
KUVA 4. 2B-ryhmän voimalinjan maadoitus (Kuva: Joni Järvi 2013).

Voimalinjan maadoitus toteutettiin kuvan 4 mukaisesti. Moottorin molemmilta sivuilta vietiin 120 mm<sup>2</sup> pyöreät kuparikaapelit kardaanisuoja pitkin paperikoneen runkoon lähelle höyräsynterinin vaihdelaatikkoa. Maadoitus olisi hyvä toteuttaa lattakaapelilla, mutta sitä ei ollut saatavissa nopealla aikataululla. Lisäksi voimalinjan maadoitus oli koikeluontoinen. Maadoittamisella saattaa olla tällaisessa tapauksessa jopa negatiivisia vaikutuksia.

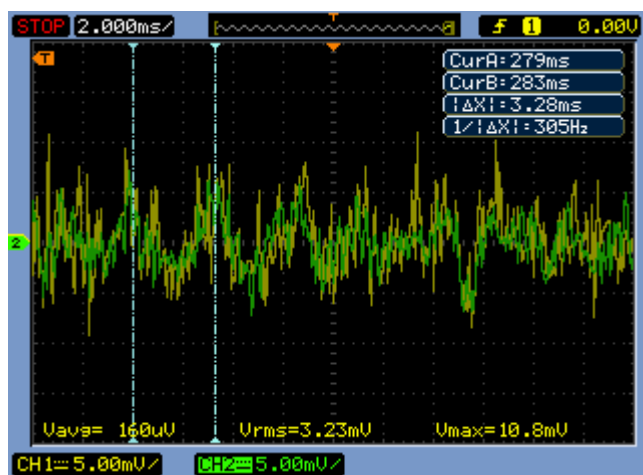
KUVIO 15. Oikean puoleisen voimalinjan maadoitusjohtimen virta.

Voimalinjan maadoituksen vaikutukset todettiin mittauksilla 14.10.2013. Paperikoneella oli normaali tuotantoajo mittauksien aikana. Mittasimme ensimmäiseksi asennettuja voimalinjan lisämaadoituksia pitkin maadoittuvan virran. Mitatun virran oskilloskooppikuva on esitetty kuviossa 15. Maadoituksen RMS-virta oli 65 mA ja huippuarvo 220 mA. Lisäksi toisesta lisämaadoitusjohtimesta kulki lähes samansuuruinen virta. Näin ollen asennettujen lisämaadoitusten virta oli suurempi, kuin olemassa olevan vaihtosuuntaajalle menevän maadoituksen virta. Tämä kertoo paperikoneen rungossa olevan hyvä maadoitusimpedanssi. Virrassa näkyi selvästi summavirrassa esiintyvä 300 Hz taajuuskomponentti. Tämä kertoo kyseessä olevan summavirran maadoittumisen, eikä jonkin muun häiriövirran.

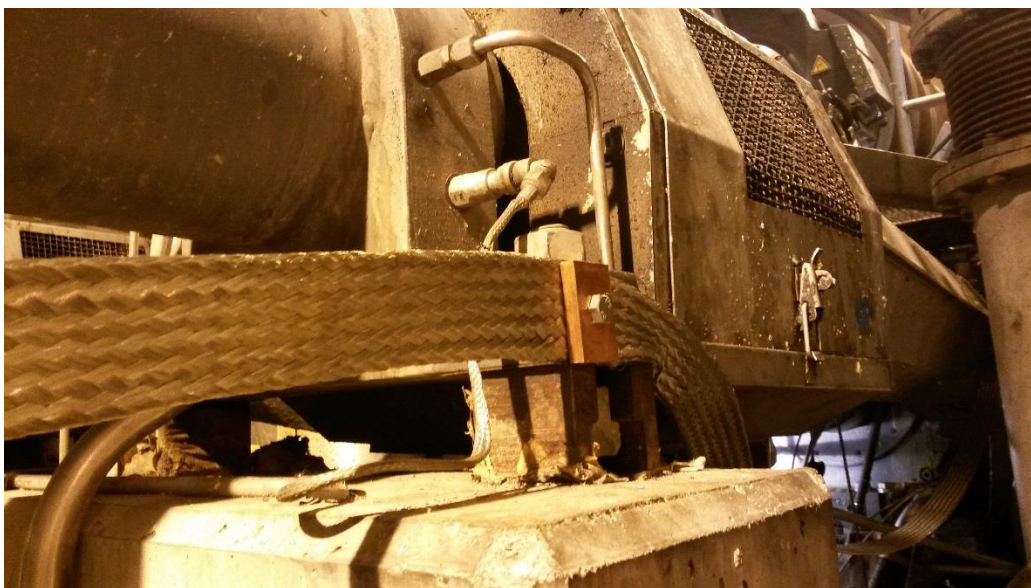
KUVA 5. Keskitela A-käytön voimalinjan maadoitus välilaakeripukin kohdalla (Kuva: Joni Järvi 2013).

Mittausten, suoritettujen analyysien ja Kaipolan yksikön mittauksen ja kokemusten mukaan päädyimme toteuttamaan keskitelan A-käyttöön voimalinjan maadoituksen litteällä pu-notulla kuparikaapelilla. Kaipolan yksikössä tehdyistä mittauksista on esitetty mittausraportti liitteessä 3. Maadoitukset toteutettiin asentamalla lattakaapelit kulkemaan molemmin puolin moottoria voimalinjan suuntaisesti kohti paperikoneen runkoa. Kaapeli kiinnitettiin sähköisillä liitoksilla moottorin runkoon, välilaakeripukkiin, vaihdelaatikkoon ja paperikoneen runkoon. Kuvassa 5 näkyy oikean puoleinen lattakaapeli kiinnitettynä välilaakeripukkiin.

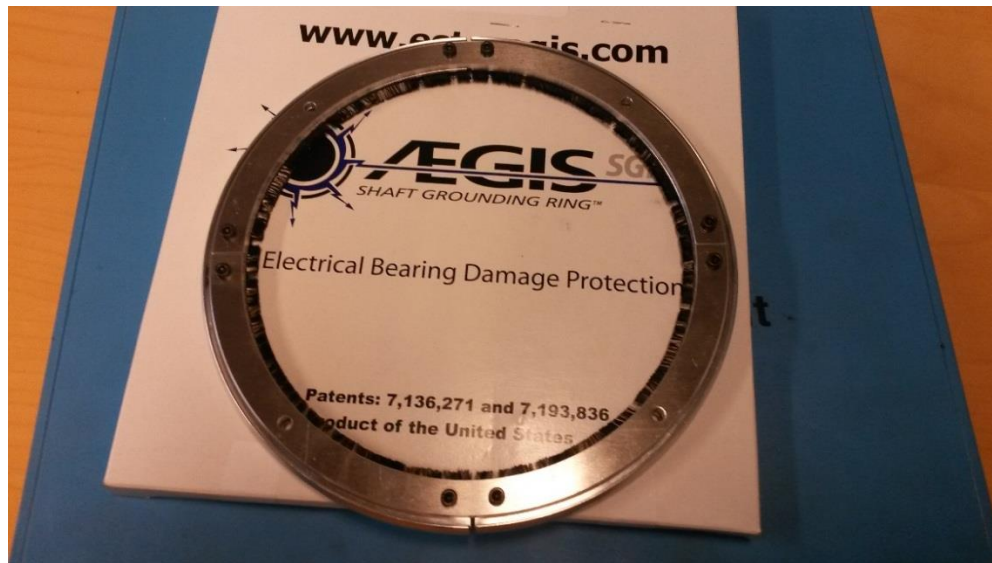
KUVA 6. Halkaistavan mallin 160 mm Aegis-rengas (Kuva: Joni Järvi 2013).

esitetty kuvassa 6. Aegis-tuotteille ei ole Suomessa maahantuoja, mutta Hollannista löytyi Morgan Advanced Materials plc:n sivukonttori, jonka kautta saimme hankittua renkaat.

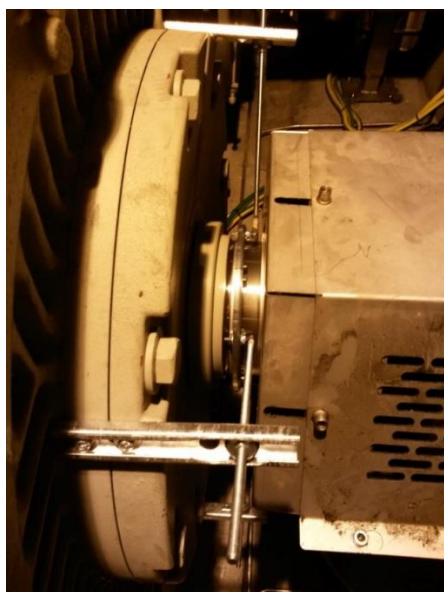
KUVA 7. Aegis-maadoitusrengas paikallaan (Kuva: Joni Järvi 2013).

Rengas asennettiin moottorin akselille itse tehdyllä telineellä ja maadoitettiin oikean puoleiseen lattakaapeliin siten, että kaapeli lähti renkaalta ja kulki koko voimalinjan matkan vaihdelaatikolle ja paperikoneen runkoon. Kuvassa 7 on rengas paikallaan moottorin akselilla. Lattakaapeli kiinnitettiin renkaaseen kahdella M4 pultilla, jotka menevät poikki siinä tapauksessa, että renkaan teline hajoaa esimerkiksi tärinästä ja rengas lähtee pyörimään akselilla.

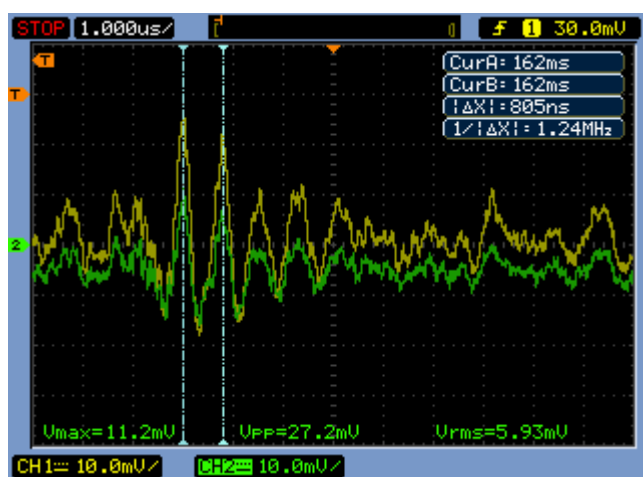
KUVIO 16. Maadoitusrenkaan lattakaapelin virta.

Toteutettujen toimenpiteiden vaikutus todettiin mittauksilla 23.1.2014. Paperikone oli normaalissa, melko nopeassa tuotantoajossa. Moottorin teho oli 440 kW, taajuus 57,9 Hz ja nopeus 1155 rpm. Ensimmäisenä mittasimme maadoitusrenkaan kaapelia pitkin maadoittuvan virran. Virran oskilloskooppikuva on esitetty kuviossa 16. Virran RMS arvo oli 120 mA ja huippuarvo 220 mA. Virrassa oli erittäin suuria taajuuksia, kuten kuviossa 16 esiintyvä 1,25 MHz. Tämä kertoo maadoitusreitit erittäin pienestä induktanssista.

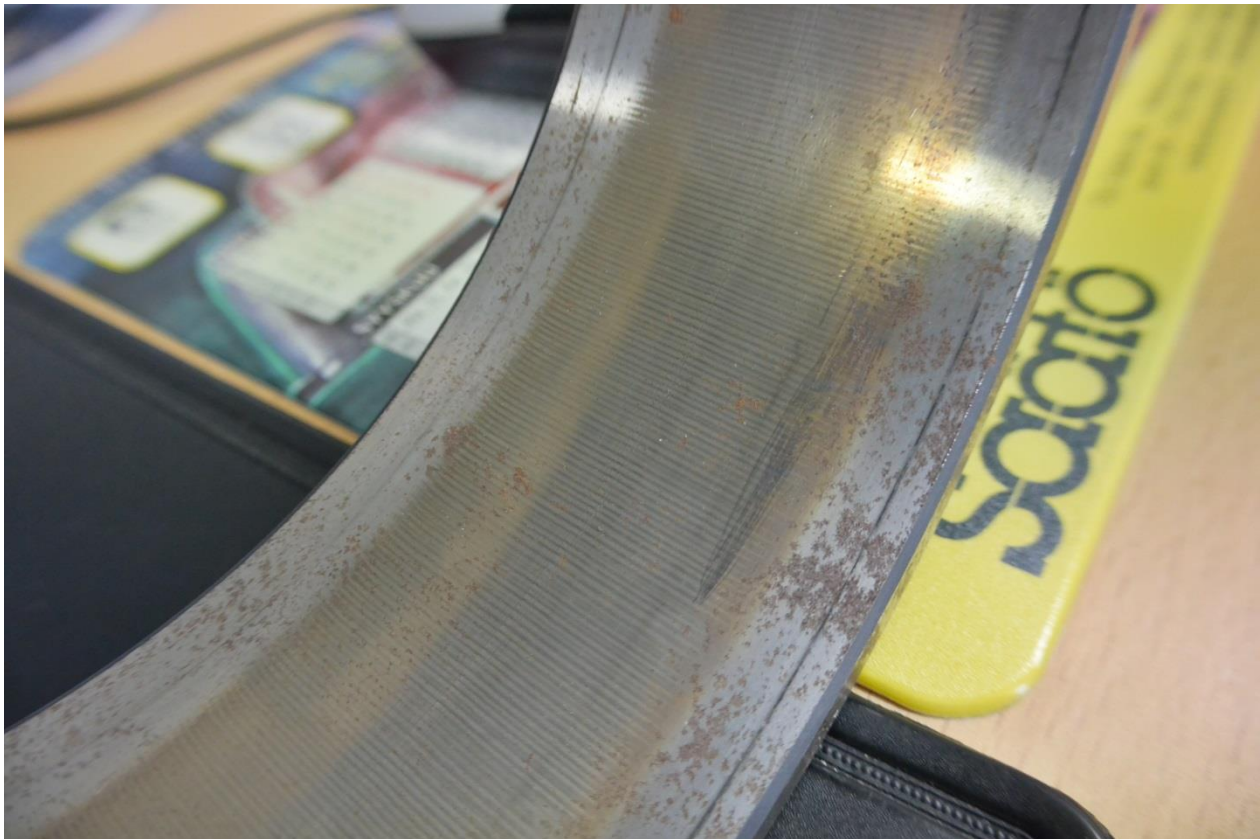
KUVA 1. Laakerivirran takia tuhoutunut rullalaakerin kehä.

Laakerivirrat ovat yleinen ongelma taajuusmuuttajakäyttöisissä oikosulkumoottoreissa ja se aiheuttaa ylimääräisiä kustannuksia laakerien kuluessa loppuun huomattavasti normaalia nopeammin. Kuvassa 1 on tyypillinen rullalaakerin kehän kuvio, joka syntyy laakerivirtojen vaikutuksesta.

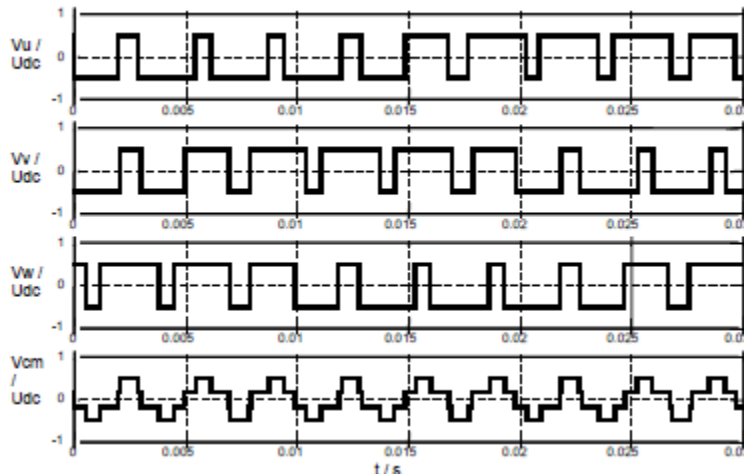
KUVA 2. Yhteismuotoisen jännitteen syntyminen (Kuva: PSK 7708 2004).

Summavirta aiheuttaa laakerivirtojen syntymisen, koska moottorin rungon potentiaali ei pysy nollassa taajuusmuuttajan aiheuttaman yhteismuotoisen jännitteen (common mode voltage) takia. Taajuusmuuttajassa on yleisesti vain kaksi DC-jännitetasoa, joista muodostetaan kolmivaiheinen vaihtojännite kytkinkomponenteilla. Näin ollen kolmen vaiheen yhteenlaskettu jännite ei voi milloinkaan olla tasan nolla, vaan se muodostuu oheisen kuvan mukaiseksi yhteismuotoiseksi jännitteeksi.

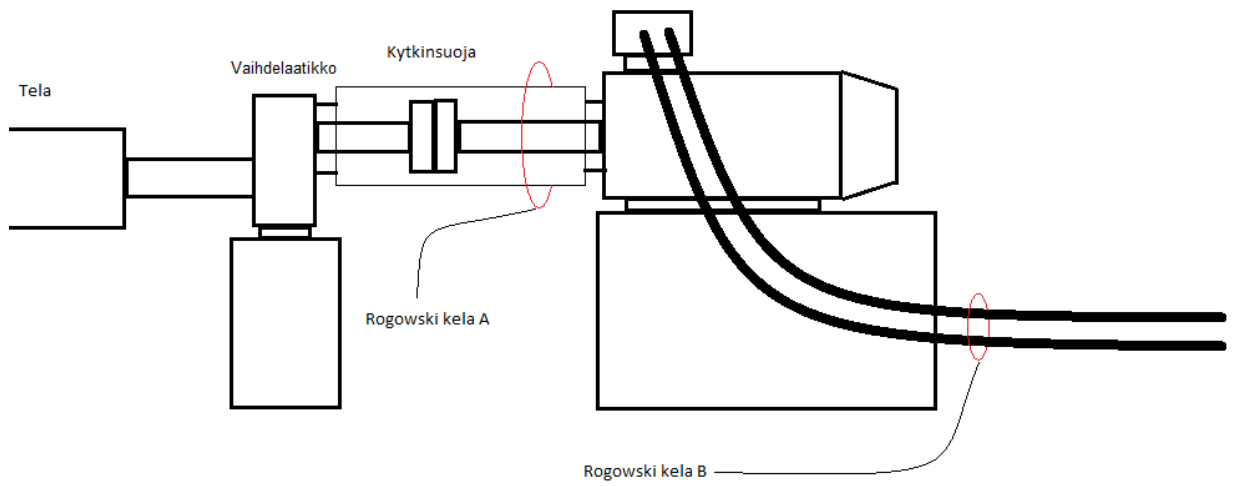
KUVA 3. Akselin maadoitusvirran ja summavirran mittauksen periaatekuva.

**HUOM! Mittaa akselin maadoitusvirta aina kytkinsuojan ympäriltä, ei koskaan paljaan pyörivän akselin ympäriltä!**

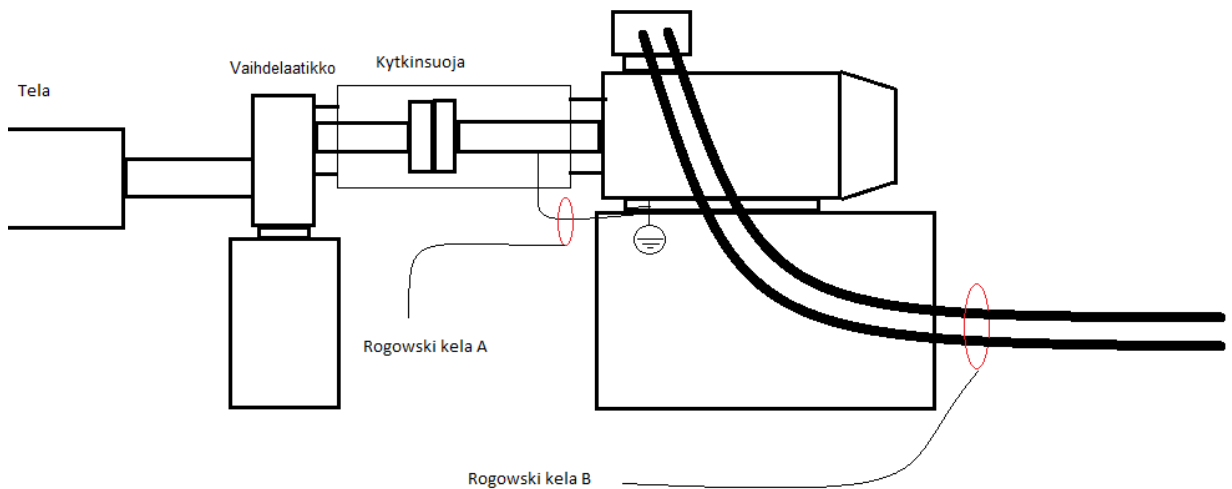
KUVA 4. Kiertovirran ja summavirran mittauksen periaatekuva.

**HUOM 2! Ennen oikosulkulenkin painamista akseliin, tarkista esim. strobovalolla, ettei akselilla ole kiilaa tai kiilauraa näkyvissä!**

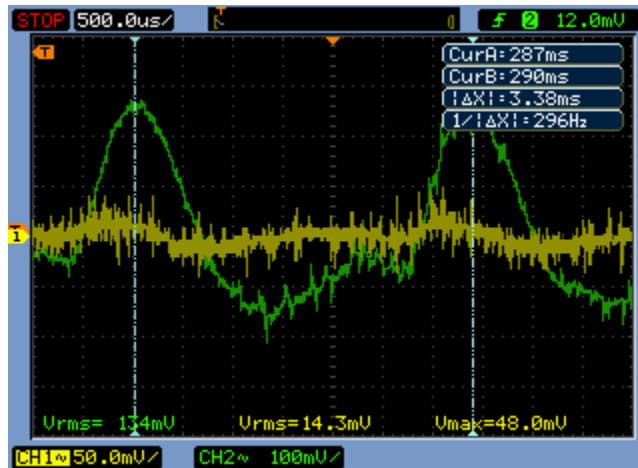
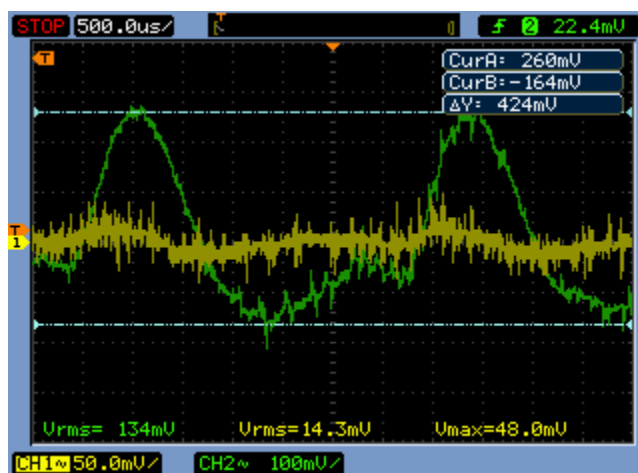
Mittasimme kohteesta ensin ilman mitään toimenpiteitä syöttökaapeleiden summavirran ja moottorin akselista vaihdelaatikkoon päin lähtevän virran. Kuvissa vihreä käyrä on kaapeleiden summavirta ja keltainen akselivirta.

Havaitaan, että summavirran taajuus on 300 Hz. Jos kyseisen kohteen taajuusmuuttajassa on 12-pulssisilta tasasuuntaajassa, voisi tämä taajuus olla tasasuuntaussillan aiheuttama DC-välipiirin keskipisteen huojuunta. Oskilloskoopin laskema RMS arvo summavirralle on 2,68 A, kun Rogowskin kelan herkkyys on 50mV/A. Peak to peak arvo on 8,48 A. Akselivirran vastaavat arvot ovat RMS 286 mA ja peak to peak 960 mA.

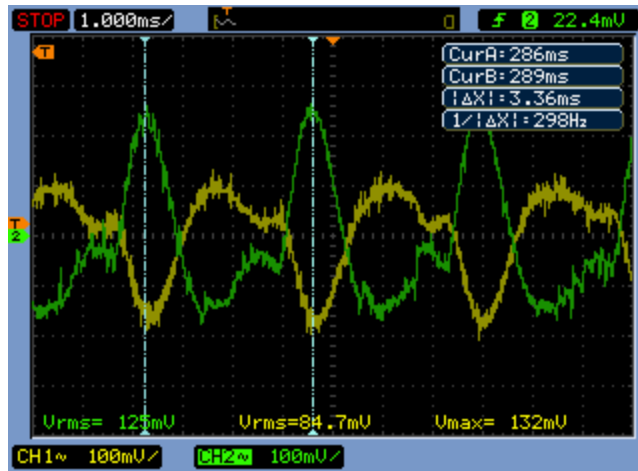
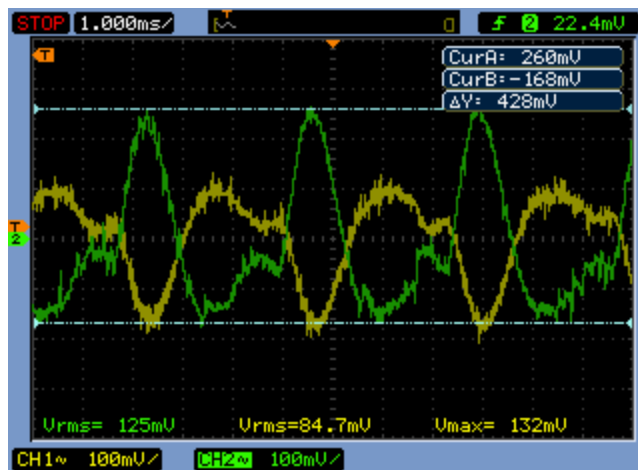
Kuvissa on vihreä käyrä edelleen syöttökaapeleiden summavirta ja keltainen potentiaaalintasauskaapeleiden virta. Havaitaan, että virrat ovat täysin samanmuotoisia ja -taajuisia, joten osa summavirrasta maadoittuu potentiaaalintasausta pitkin. Maadoitusvirran RMS arvo on 1,7 A ja peak to peak arvo 2,64 A.

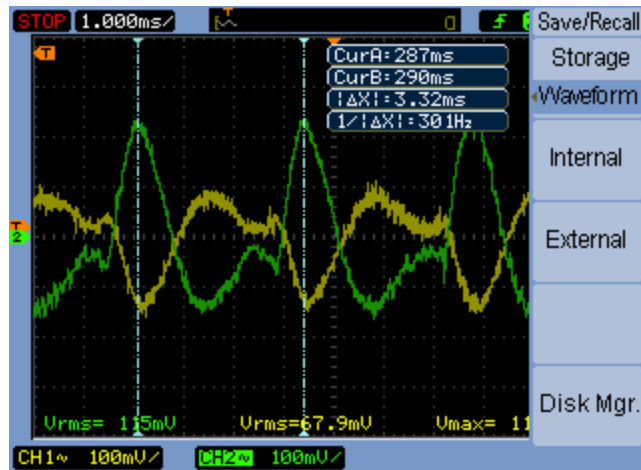
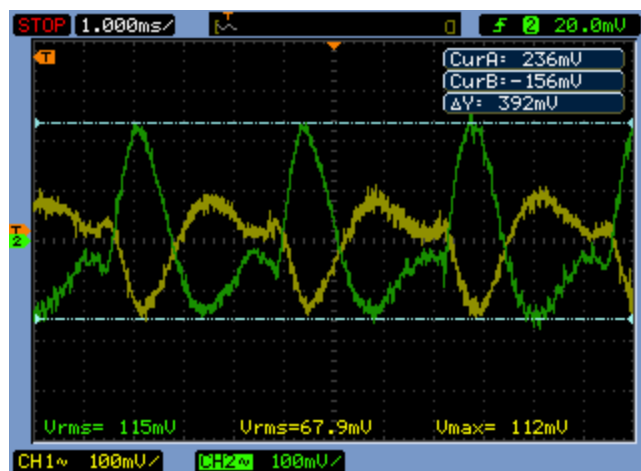
Kuvissa vihreä käyrä on syöttökaapeleiden summavirta ja keltainen potentiaalintasauskaapeleiden virta. Havaitaan summavirran pienentyneen hieman RMS arvon ollessa 2,3 A ja peak to peak arvon 7,84 A. Pienentyminen voi tuki johtua kuormituksen muutoksesta tai mittalaitteiden tarkkuudesta. Potentiaalintasauksen RMS virta on 1,36 A ja peak to peak 2,24 A. Havaitaan virran pienentyminen alkutilanteesta prosentuaalisesti jo sen verran, että voidaan olettaa osan virrasta maadoittuvan viereiseen moottoriin.

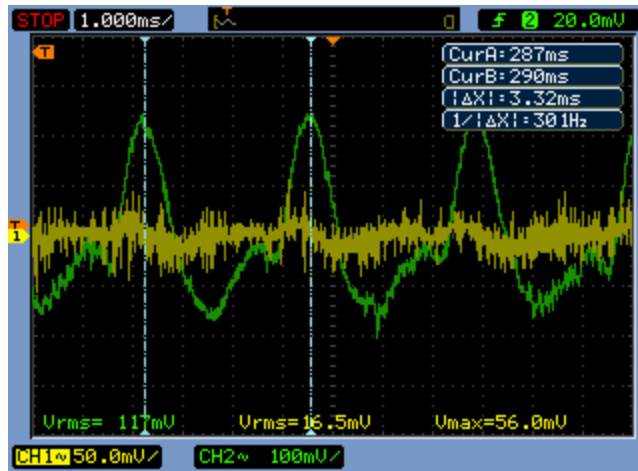
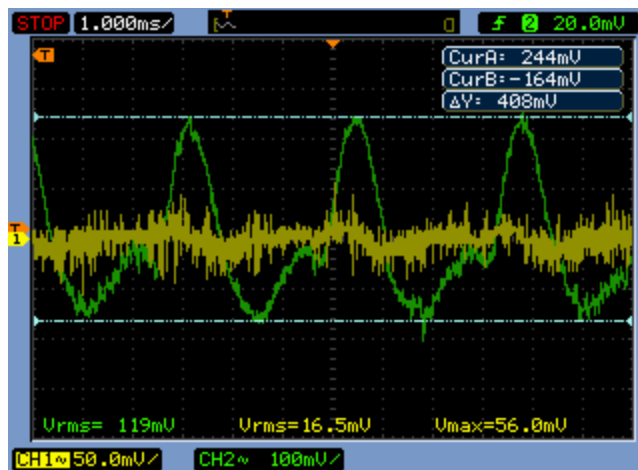
Akselivirran RMS arvo on 330 mA ja peak to peak 1,12 A. Akselivirta siis suureni hieman. Täytyy kuitenkin ottaa huomioon, että pienin virta, jonka lenkki pystyy mittaamaan tarkasti on noin 300 mA ja näin pienellä virralla ulkopuoliset häiriöt vaikuttavat merkittävästi lenkin antamaan signaaliin. Virran pienentyminen voi siis selittyä häiriöiden muutoksella tilanteessa.

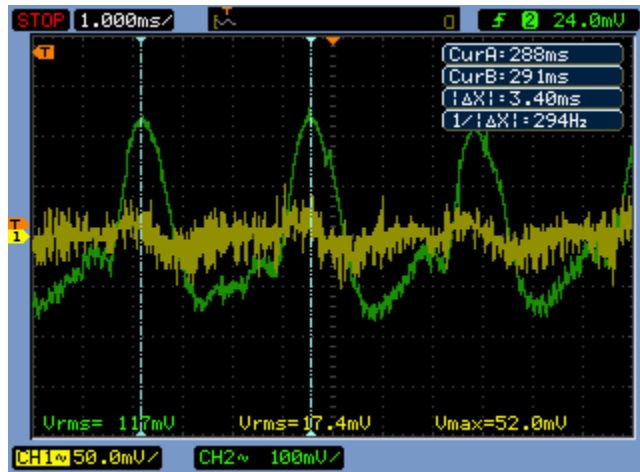
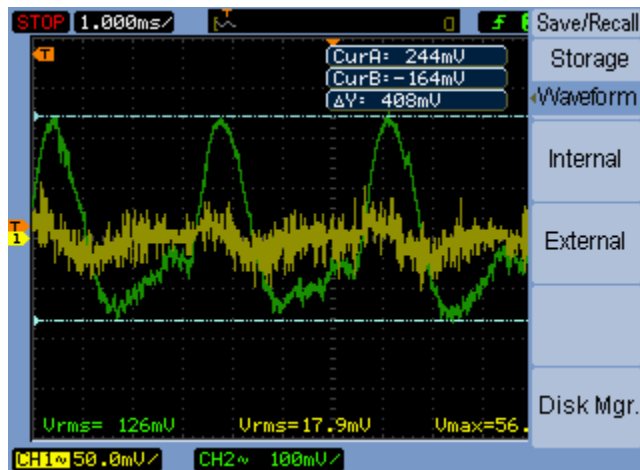
Pitkä lenkki oli edelleen moottorin kytkinsuojan ympärillä. Summavirran RMS virta on ylemmän kuvan mukaan 2,34 A ja alemman kuvan mukaan 2,52 A. Virroissa on eroa, koska kuvat ovat muutaman millisekunnin eri kohdasta. Peak to peak arvo on 8,16 A. Summavirta on siis likimain sama kuin alkutilanteessa. Akselivirran RMS arvo on 360 mA ja peak to peak 1,12 A. Tässäkin tapauksessa näyttää siis, että akselivirta olisi suurentunut hieman.

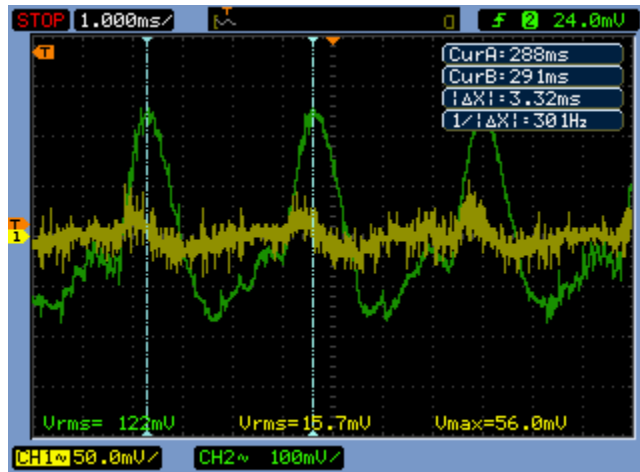
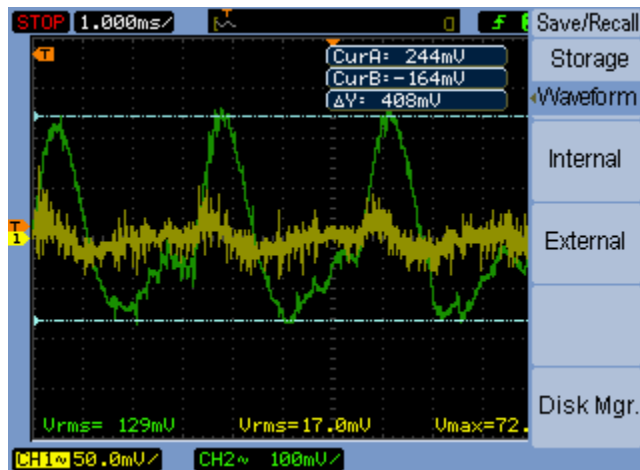
Pitkä lenkki oli moottorin kytkinsuojan ympärillä. Summavirran RMS arvo tässä tilanteessa oli 2,44 A ja peak to peak arvo 8,16 A. Akselivirran RMS arvo oli ylemmän kuvan mukaan 314 mA ja alemman kuvan mukaan 340 mA. Peak to peak arvo oli ylemmässä 1,12 A ja alemmassa
